COMPTE RENDU DE LA TROISIÈME SEMAINE

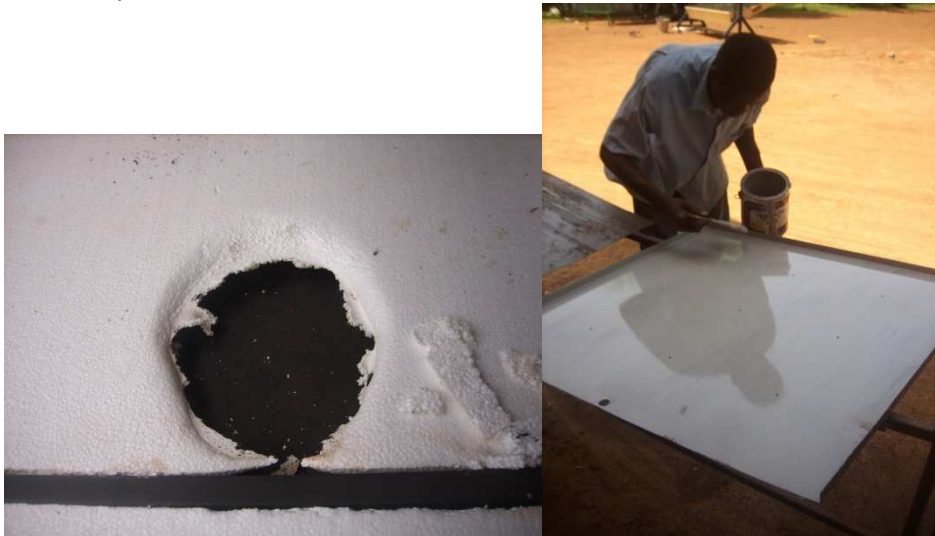
En ce qui concerne le capteur, nous avons constaté que les soudures de la tuyauterie avaient brûlé le polystyrène. Nous avons donc remplacé les parties abîmées. A l'endroit où passe le tuyau de l'absorbeur, nous avons remplacé le polystyrène par de la laine de verre, qui est moins facilement dégradée par la chaleur car des soudures devront encore être effectuées pour le raccord du capteur avec le reste de la tuyauterie.

Figure 1- Trou dans l'isolation (gauche), peinture de l'absorbeur

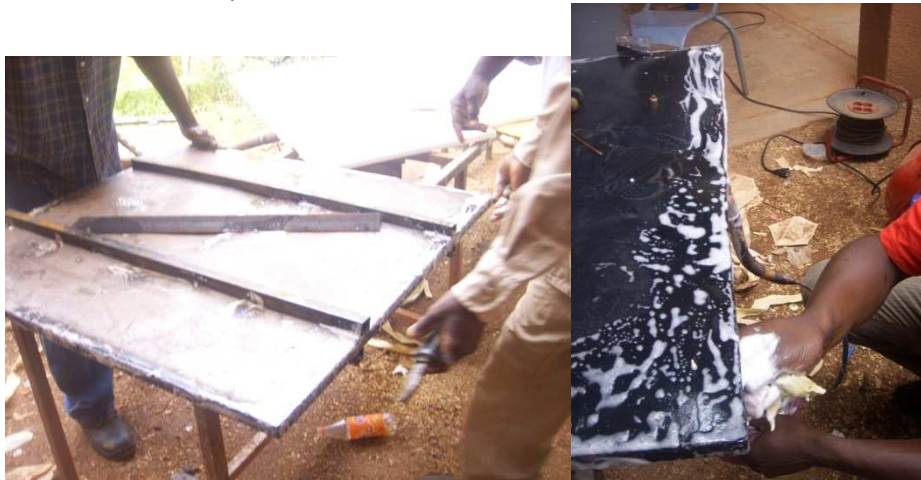
Le début de la matinée fut consacré à la fermeture de l'absorbeur. Une fois le capteur fermé, nous avons pu le tester en le mettant sous haute pression. Nous avons laissé les renforts lors du test d'étanchéité haute pression pour éviter que l'absorbeur ne se bombe. Les nombreuses petites fuites ont été colmatées. Nous avons ensuite enlevé les renforts extérieurs et fait un dernier test à basse pression : l'étanchéité est bien assurée.

Figure 2: Nouvel absorbeur (gauche), test d'étanchéité (droite)
