## COMPTE RENDU DE LA DEUXIÈME SEMAINE

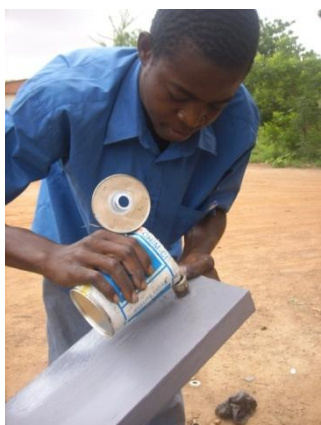
Au niveau du bahut, on a commencé par mettre de l'antirouille à l'intérieur des deux bacs d'eau et de l'évaporateur. On a ensuite fixé les tôles de la porte à l'aide de rivets.

Figure 1: Antirouille dans les bacs

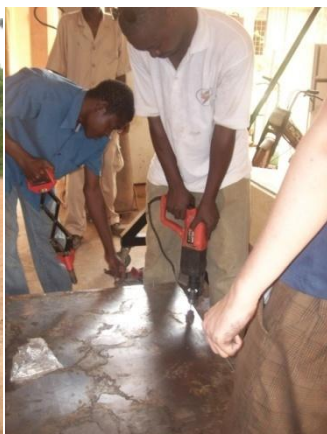
Figure 2: Fermeture de la porte

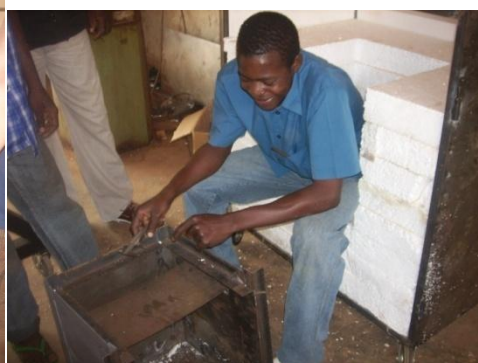
Figure 3: Renforcement du U

Le polystyrène a dû être retiré du bahut afin de consolider la tôle en forme de U qui maintient l'évaporateur.

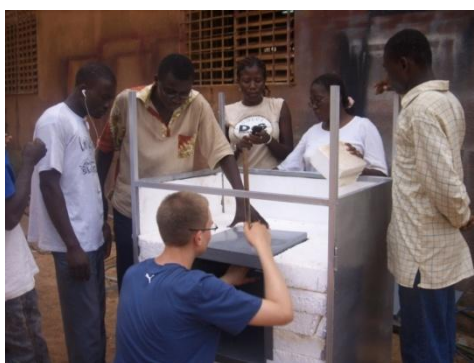
Les soudures ayant causé une ondulation au niveau des tôles de l'évaporateur, des pièces métalliques ont dû être fixées sur le support de l'évaporateur à l'aide de silicone pour qu'il soit droit. En effet, il est important d'avoir la plus grande surface d'échange possible pour l'évaporation.

Figure 4: Mise à niveau de l'évaporateur

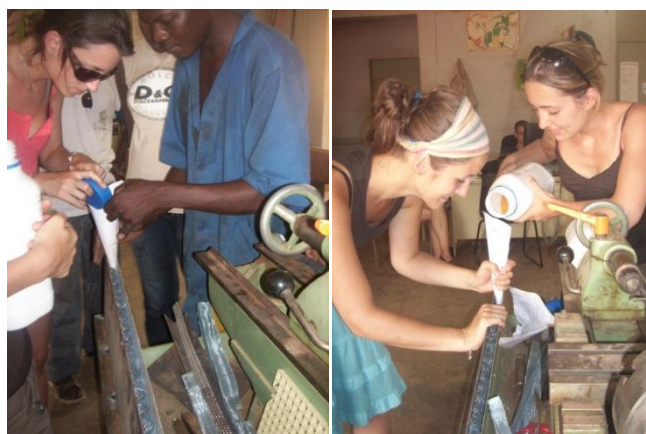
A l'aide d'un entonnoir, l'absorbeur a été rempli de silicagel au niveau des triangles supérieurs. Afin de maintenir la moustiquaire contre le grillage, le silicagel a été placé sur celle-ci.

Figure 6: Remplissage de l'absorbeur par le silicagel

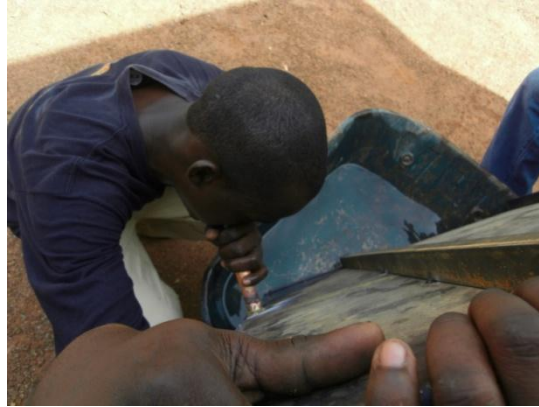
L'étanchéité de l'absorbeur a ensuite été testée à l'aide d'un bac d'eau en soufflant au travers du tuyau.

Figure 7: Test d'étanchéité de l'absorbeur

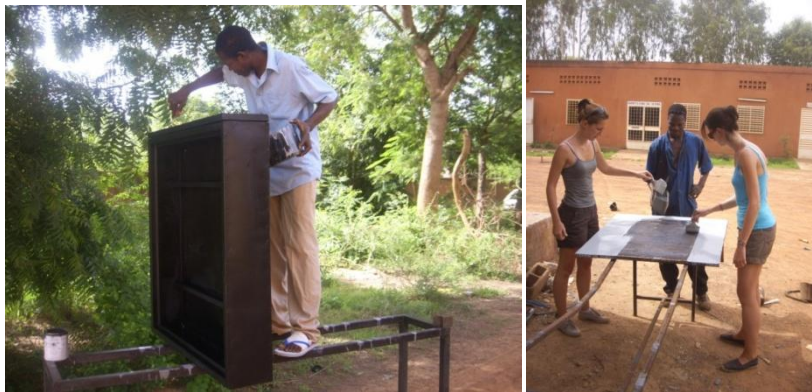
Ensuite, l'absorbeur et le capteur ont été recouverts d'antirouille et de peinture noire.

Figure 8: Peinte du capteur et de l'absorbeur

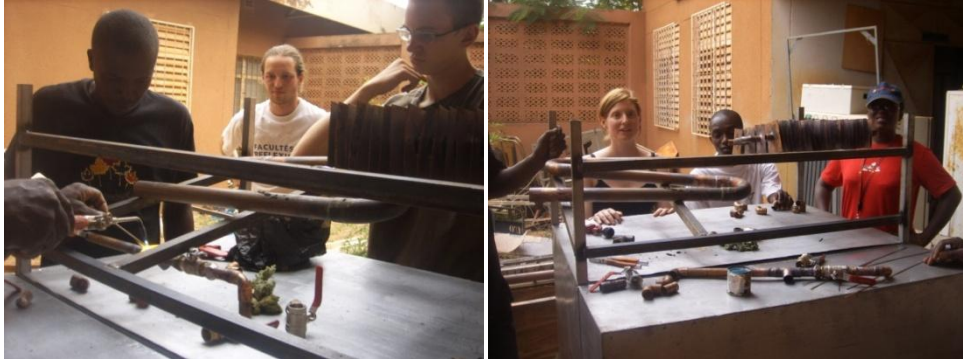
Pour ce qui est de la tuyauterie, une vanne a du être raccordée à l'évaporateur. Nous l'avons reliée à un T de manière à créer un circuit vers le condenseur et un court circuit reliant directement l'évaporateur au capteur. La conception de cette partie de tuyauterie a suscité de nombreuses discussions et n'a pas abouti à un résultat optimal.

Figure 9: Vanne et T

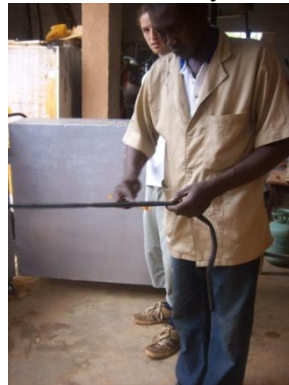
Après ça, nous avons fixé la vitre avec des barres et des joints adaptés.

Figure 10: Fixation des joints

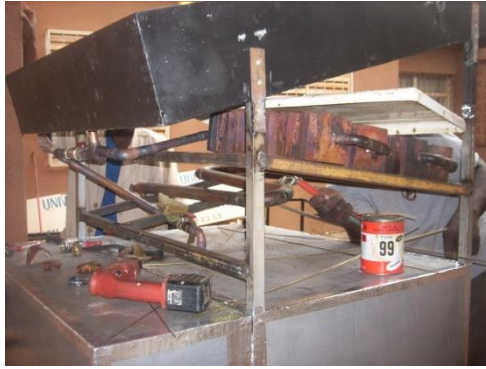
Figure 11: Brasures

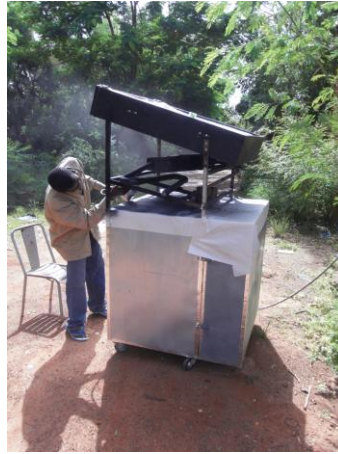
Aujourd'hui il ne restait plus qu'à peindre la tuyauterie en noir. Pour cela, nous avons pu utiliser un pistolet à peinture (après avoir protégé le reste du frigo).

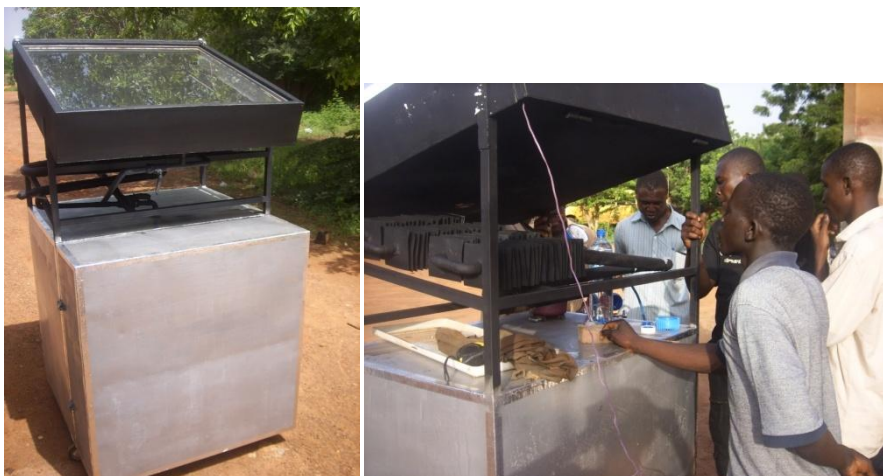
Pour avoir une idée de la pression à l'intérieur du circuit, nous avons décidé d'utiliser notre budget pour acheter un manomètre qu'on a ensuite soudé sur un des tuyaux. Ceci permettra non seulement d'étudier la pression pendant un cycle mais permettra également d'obtenir l'efficacité du frigo en fonction de la pression. Un autre avantage est que l'on va pouvoir vérifier l'étanchéité du circuit en mettant le circuit sous vide et en regardant si la pression varie.

Figure 12: Frigo fini (gauche), frigo avec baromètre en train d'être testé (droite)

Malheureusement, on a découvert que cette étanchéité n'était pas garantie : la pression ré-augmentait. En mettant du savon sur toute la tuyauterie, nous avons pu constater la présence de 2 fuites au niveau des vannes et une fuite au niveau d'une connexion.

Après avoir remédié à ces fuites, nous avons effectué un nouveau test et à première vue la pression restait constante. Néanmoins après un certain temps elle a augmentée légèrement.

C'est donc pour cette raison que nous avons encore essayé d'augmenter l'étanchéité des vannes avec du Téflon mais malgré les efforts de David, nous ne sommes pas arrivés à avoir une étanchéité parfaite. D'après le Professeur Bathiebo ceci est probablement dû aux vannes qui sont adaptées pour du liquide et non pour de la vapeur. Il faudra avoir des vannes adaptées à la vapeur mais celles-ci sont très difficilement trouvables ici. Néanmoins, nous allons quand même tenter le coup sans l'aide de ces vannes et essayer d'améliorer l'étanchéité.
